Schwachpunkt Nagelplatten-Dachkonstruktion

OBR Dipl.-Ing. Jan Helm

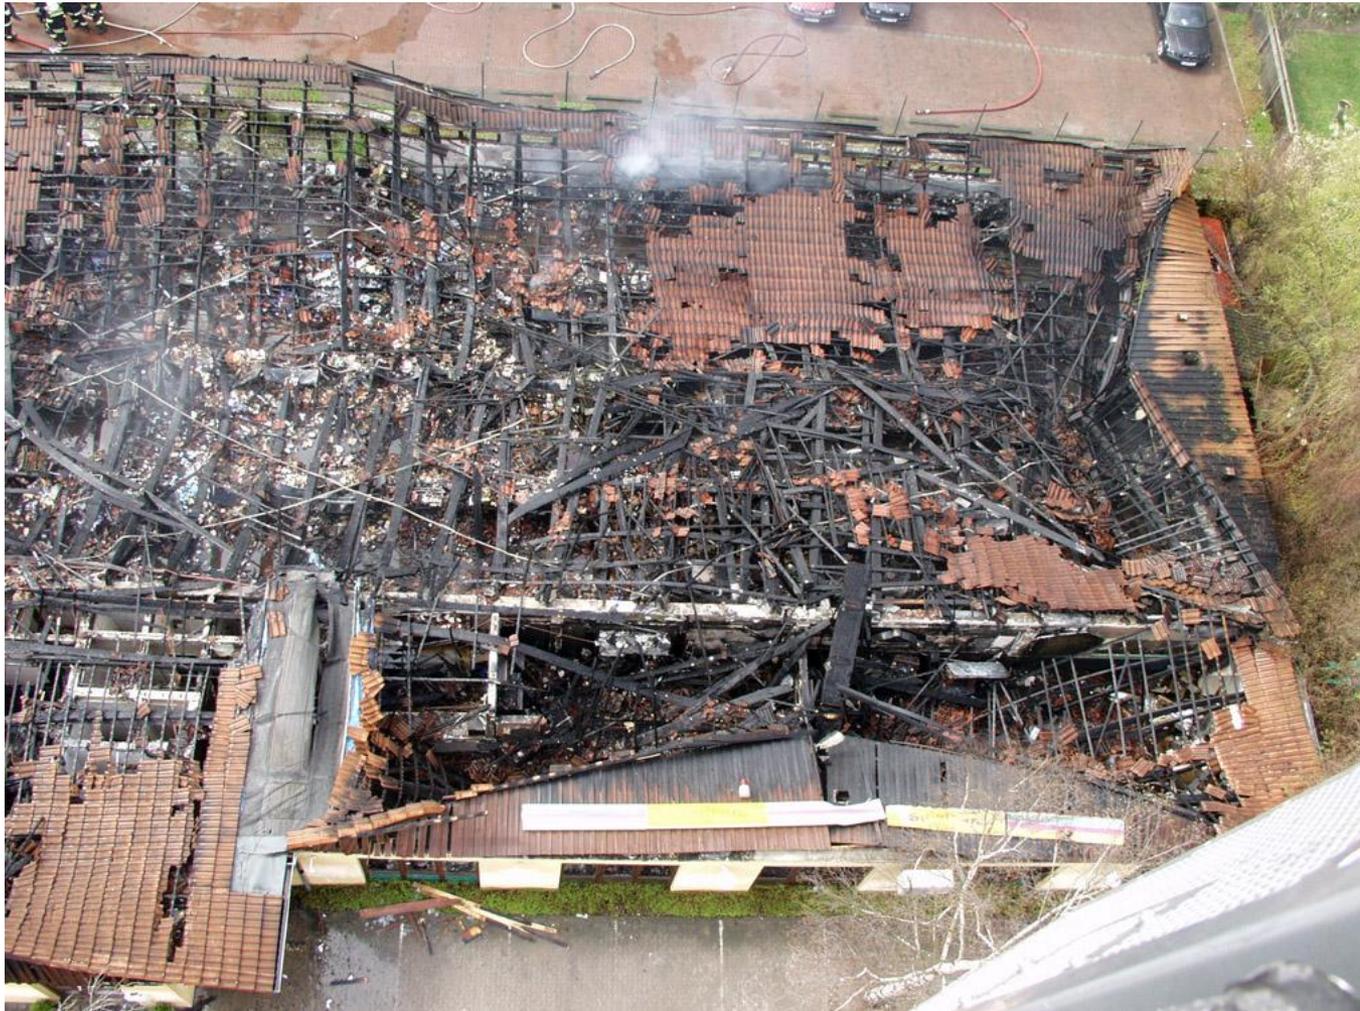
Nachher: Einsturz (Hannover, Lidl)

Samstag,
09.04.2005

11:36
Notruf Lidl

11:41
Eintreffen FW
Markt geräumt

11:48
Vollbrand

ca. 11:53
Einsturz

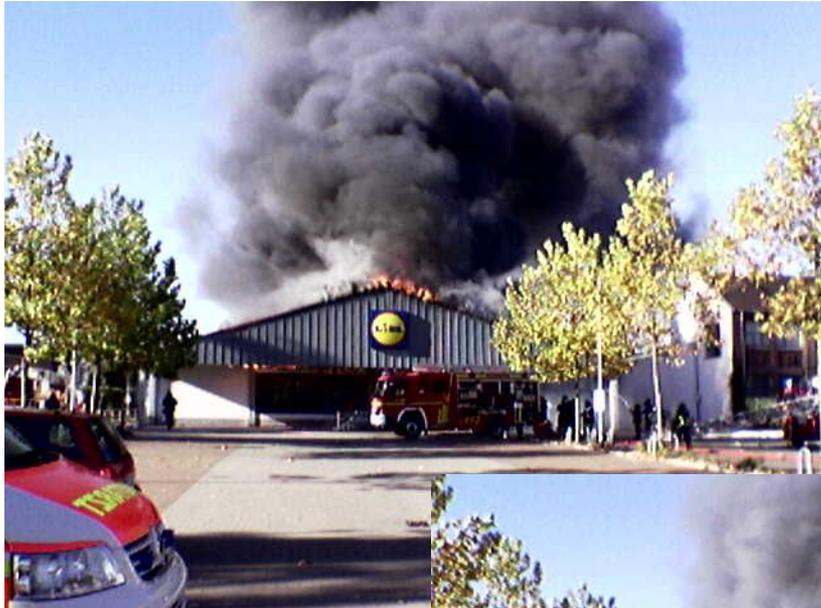
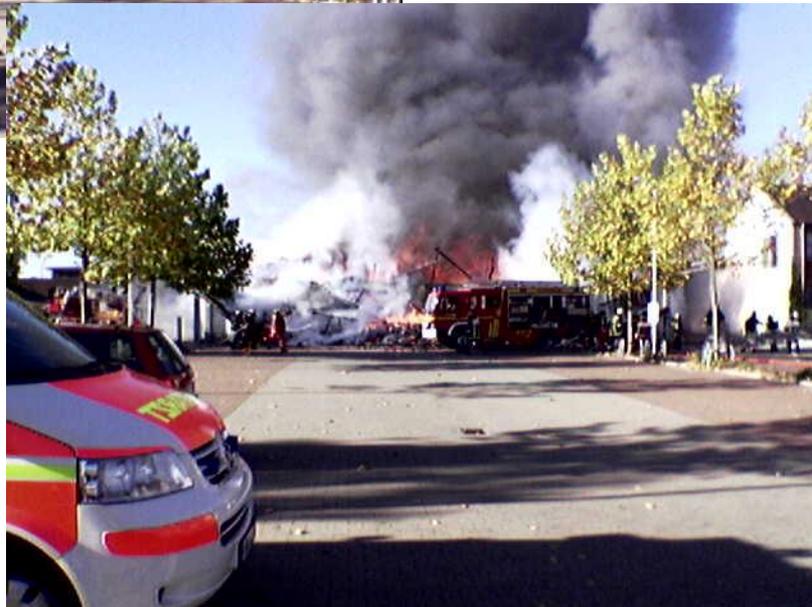
Nachher: Einsturz (Krefeld, Lidl)

Sonntag, 30.10.2005

13:44 Notruf

13:49 Eintreffen FW,
Brand in der
Warenannahme

13:55 freie Sicht im
Verkaufsraum,
2 C-Rohre im
Innenangriff

14:01 Einsturz,
HLF beschädigt

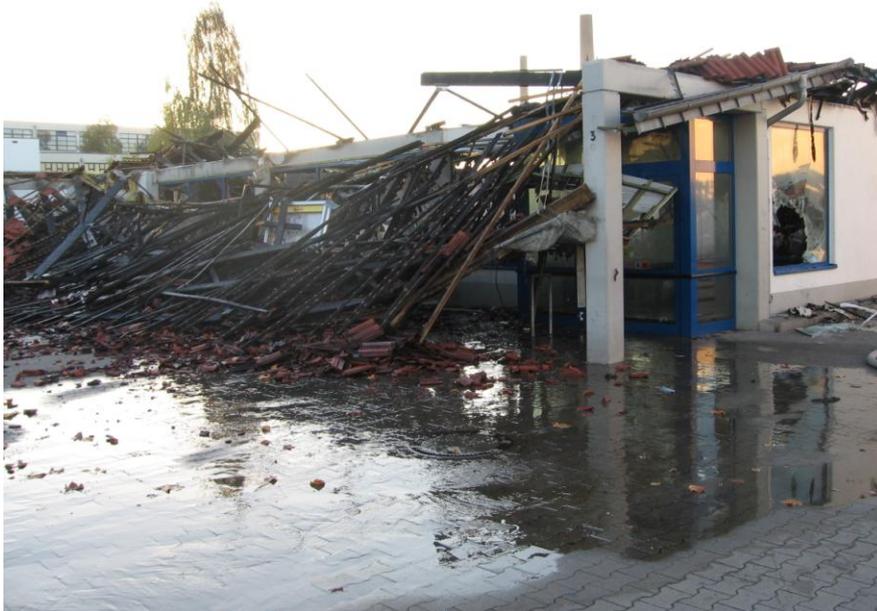
Innenangriff von vorne in den Verkaufsraum hat sehr lange gedauert da die Scheibe (siehe Foto) nicht so schnell eingeschlagen werden konnte.

ATr war ca. 2 m im Gebäude bei der Durchzündung, Rückzug war gerade noch möglich.

Foto:
Zugangsöffnung des Angriffstrupps,
Feuerwehr Krefeld

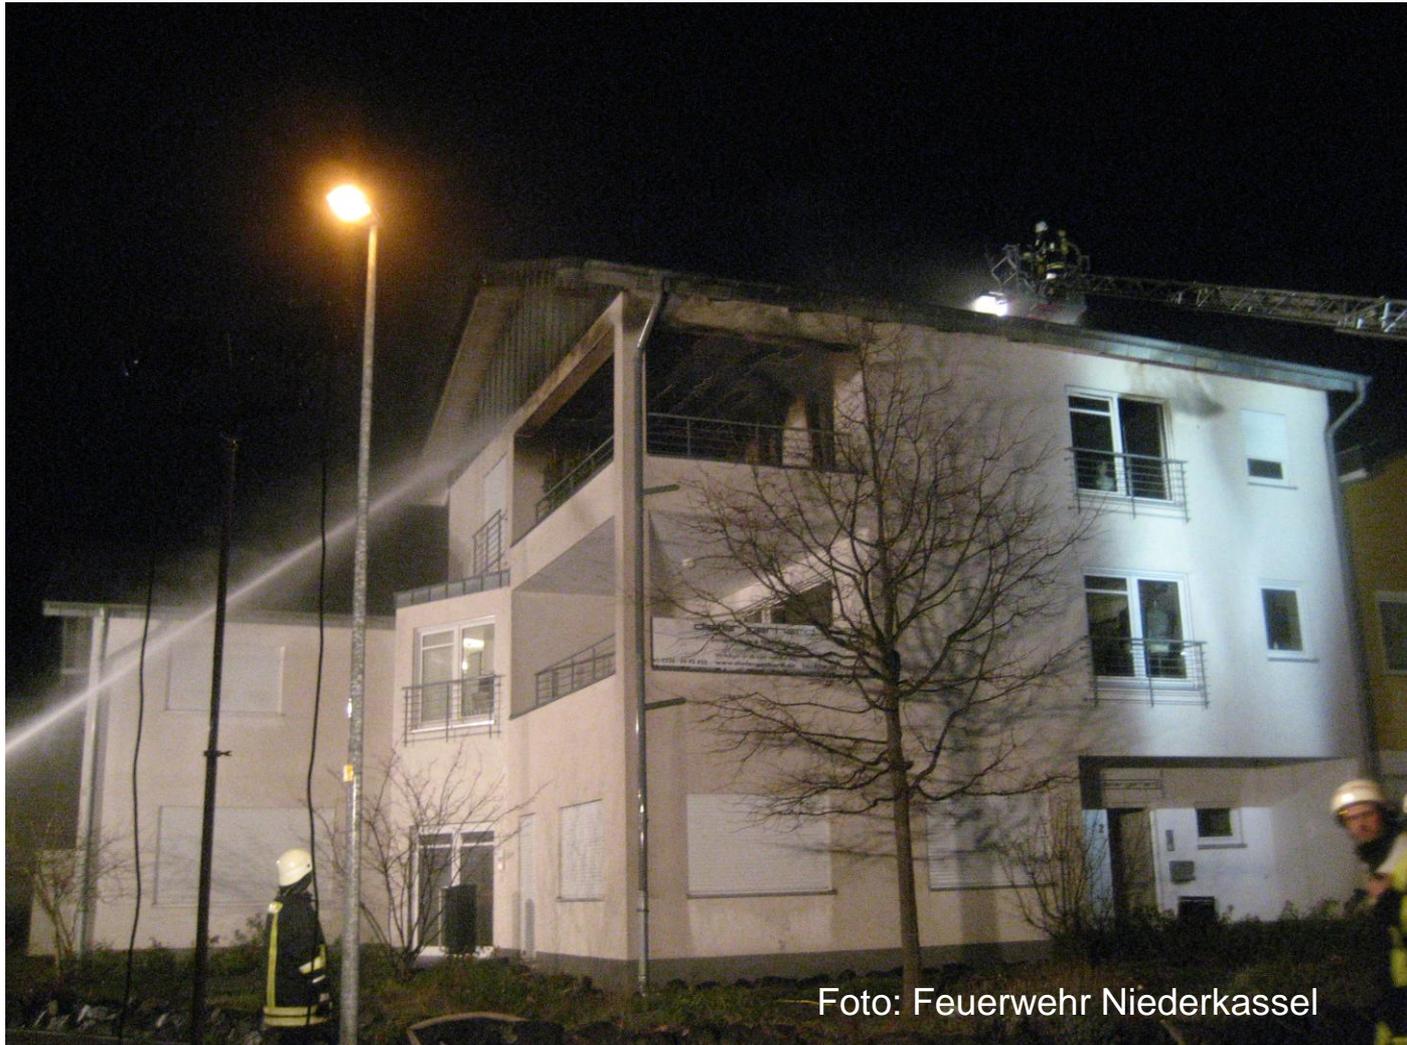
Niederkassel,
27.01.2007

Zimmerbrand
2. OG

Brennt
Waschmaschine

Rasante
Brandausbreitung
im Dach

Teileinsturz
einzelner Träger

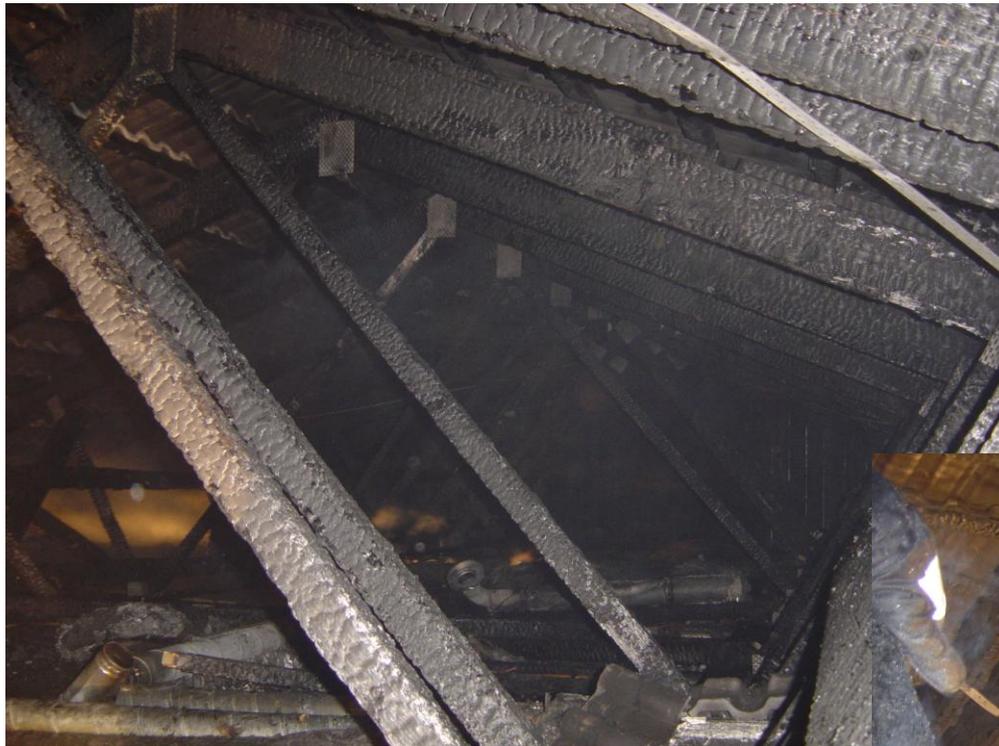
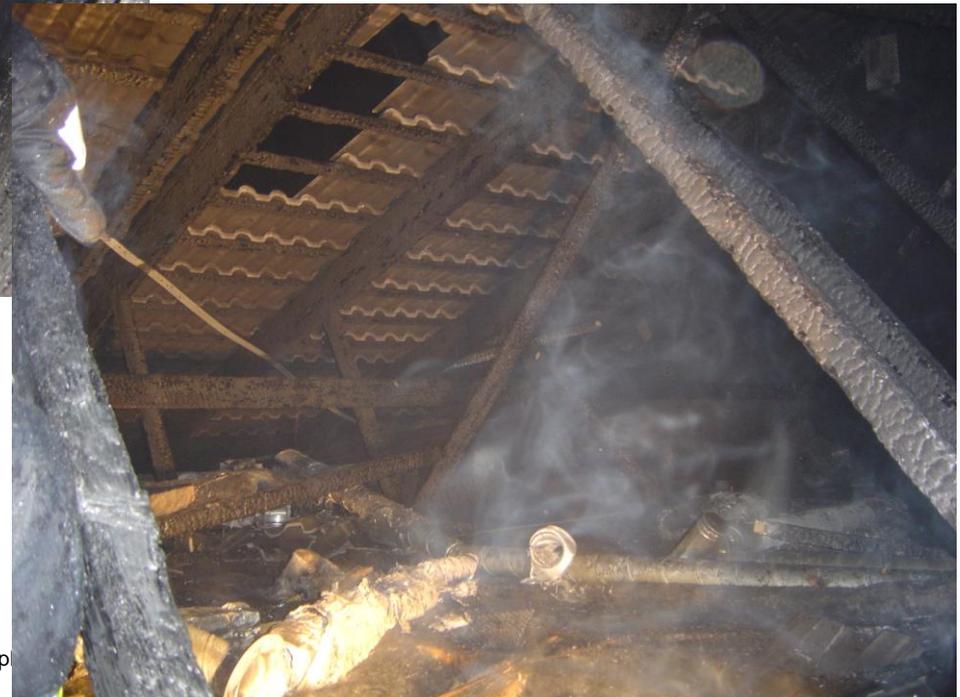
Nagelplatten-Dachkonstruktion

FW durch Zufall frühzeitig auf
Dachkonstruktion hingewiesen

Dachlatten durch DL nicht
beschädigt

Massiver Außenangriff

Innenangriff aus sicherer
Deckung heraus
